## RAPPORT DE DÉTECTION

Réf : Exemple fictif - Infiltration baie et terrasse (3B / 4B)

Adresse: Immeuble fictif, 1000 Bruxelles  
Complément d'adresse: Logements 3B et 4B - adresse fictive  
Contact pour ce lieu: Contact fictif sur place  
Téléphone: +32 200 00 00 0

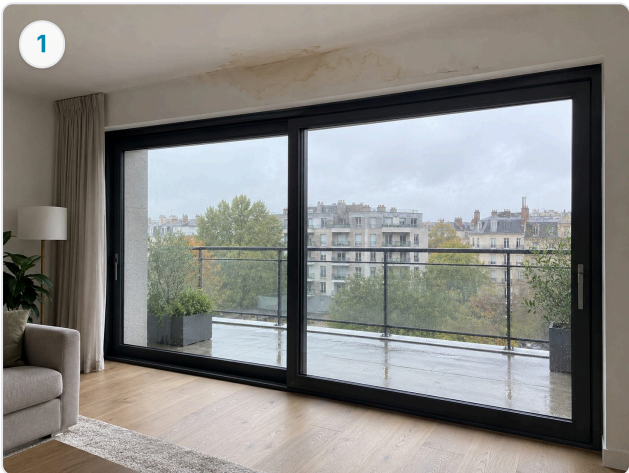
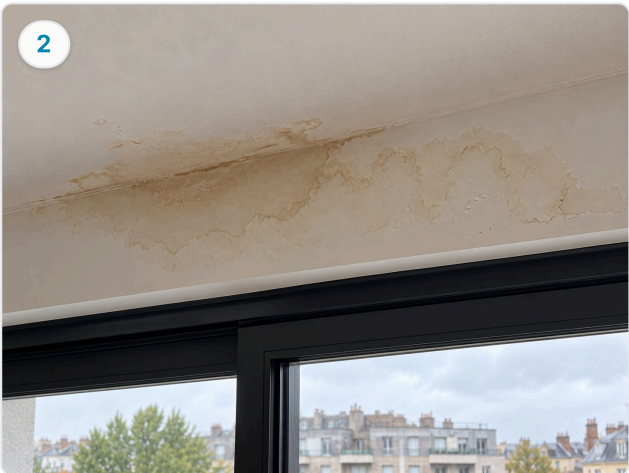
## Logement 3B - séjour, lieu touche

Une trace beige irreguliere et un leger cloquage de peinture sont visibles a la jonction mur-plafond, au-dessus du chassis coulissant. Aucune arrivee d eau active n est observee lors de la visite. La comparaison d humidite localise la zone affectee sans demontrer a elle seule le cheminement de l eau.

La concordance entre la zone touchée du 3B, le joint dégradé au seuil de la baie du 4B et la réaction pendant l'essai oriente principalement vers une entrée d'eau au droit de ce raccord. Le trajet exact de l'eau dans les éléments non visibles n'a pas été constaté. L'origine devra être confirmée après remise en état.

Faire vérifier et reprendre le raccord d'étanchéité du seuil et du montant du châssis par une entreprise qualifiée. Contrôler le drainage du châssis et réaliser un essai cible de contrôle après travaux, puis suivre le séchage avant remise en peinture.

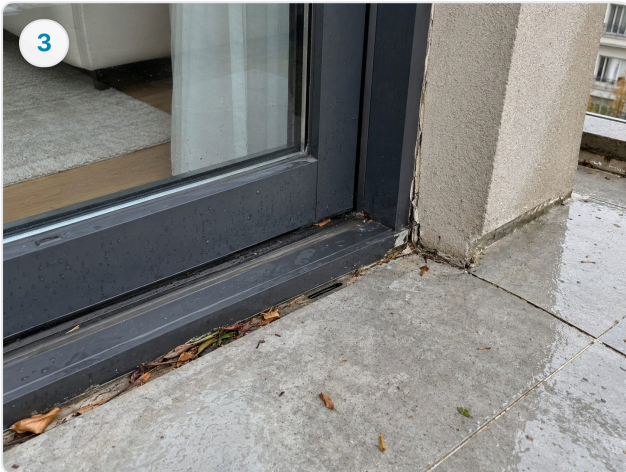
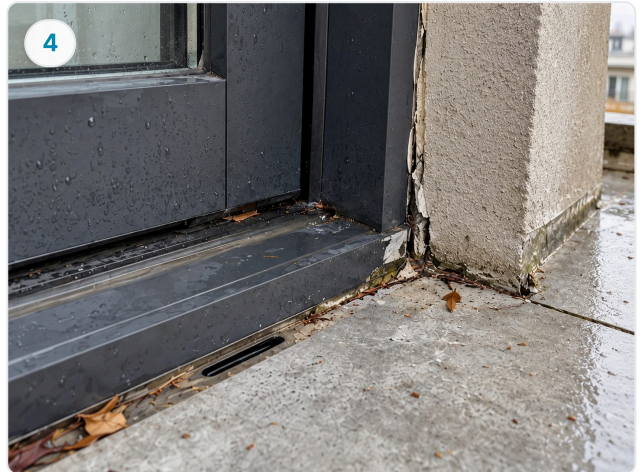
## Logement 4B - terrasse, origine presumee

Au seuil de la baie donnant sur la terrasse, le joint peripherique est localement discontinu a la rencontre du montant droit, du seuil et de l'enduit. Des feuilles et petits debris sont visibles pres d'un orifice de drainage. Les photographies montrent l'etat apparent du raccord sans decrire les couches d'etancheite cachees.
